KARTA PRZEGLĄDU SZCZEGÓŁOWEGO MOSTU		7
Arkusz zaleceń z dnia 15.03.2011.		
I. Na podstawie przeprowadzonego przeglądu uznaje się, że most w stanie aktualnym nie wymaga żadnych napraw, poza pracami utrzymaniowymi i może być dalej eksploatowany bez ograniczeń przez okres 5 lat		
II. Na podstawie przeprowadzonego przeglądu stwierdzono konieczność wykonania następujących robót:

Dokumentacja fotograficzna z dnia 15.03.2011.

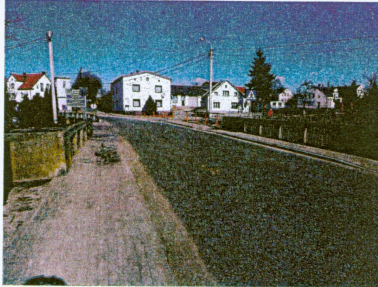
Fotografia nr 1

Widok z góry od strony Białej

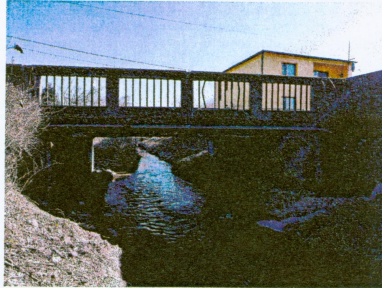
Fotografia nr 2

Widok z boku, strona prawa

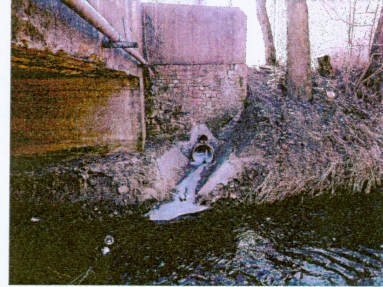
Fotografia nr 9

Wylot kanalizacji po stronie prawej. Skrzydło podpory nr 2.

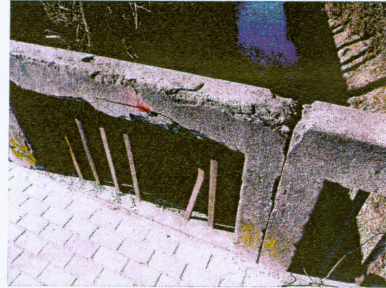
Fotografia nr 10

Poręcz po stronie prawej. Ubytki i spękania betonu, ubytki i luźne elementy wypełnienia poręczy, korozja stali.

KARTA PRZEGLĄDU SZCZEGÓŁOWEGO MOSTU		8
Arkusz zaleceń ciąg dalszy		
4.	Na dojazdach	Nie zachodzi potrzeba
5.	W wyposażeniu mostu	Należy wykonać: - naprawę lub całkowitą wymianę poręczy mostowych - naprawę ścieku skarpowego przy podporze nr 1 - usunąć drzewka wraz z korzeniami wrosnięte z prawej strony pomiędzy podporą nr 2 a skrzydłem prostopadłym.
6.	W urządzeniach obcych	Nie zachodzi potrzeba.
Proponowane decyzje. 1. W trybie pilnym – do 31.08.2011. wykonać przegląd specjalny 2. W trybie pierwszym planowym – do 31.08.2012. wykonać naprawy wyposażenia mostu. 3. W trybie drugim planowym – do 30.09.2013. opracować dokumentację oraz wykonać remont przęsła wraz z wymianą izolacji.		
Decyzje administracyjne:		
Prace:		
i zakończone formalnym odbiorem .		
Uwagi:		
Następny przegląd winien się odbyć nie później niż: 15.03.2016..

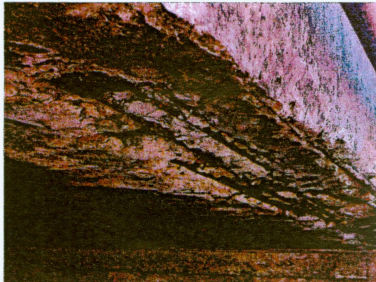
Fotografia nr 3

1. W podporach	Nie dotyczy.	
2. W ustroju nośnym	<p>Uszkodzenia w ustroju nośnym mostu są spowodowane głównie złą jakością wykonania i zastosowanych materiałów oraz niesprawną izolacją. W miejscach odstonięcia zbrojenia stwierdza się zbyt małą grubość warstwy otuliny betonu. Przedostająca się z nawierzchni woda oraz wilgoć osadzająca się od spodu powodują przyspieszenie degradacji konstrukcji mostu. Pozostawienie obiektu w takim stanie ma zdecydowany negatywny wpływ na jego żywotność.</p> <p>Należy pilnie zlecić wykonanie przeglądu specjalnego oraz dokumentacji na remont konstrukcji nośnej obiektu. W dokumentacji należy przewidzieć wymianę izolacji przęsła.</p>

Prawa kraweź spodu rygla – ubytki betonu, korozja zbrojenia głównego

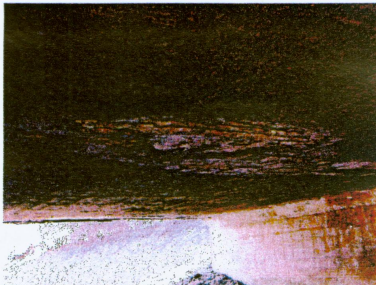
Fotografia nr 4

Widok płyty od spodu w środku rozpiętości

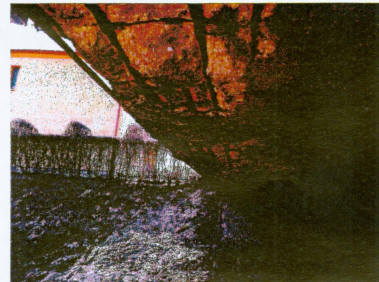
Fotografia nr 5

Lewa kraweź spodu rygla

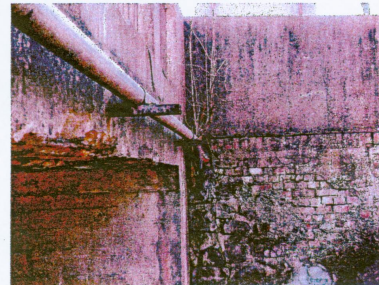
Fotografia nr 6

Ściana oporowa przy podporze nr 2 po stronie prawej
